Program prac konserwatorskich do kamiennej kapliczki Męki Pańskiej typu słupowego, w Stojowicach, powiat myślenicki, gmina Dobczyce.

Opracowanie: mgr Agnieszka Jakubowska-Szarska

Kraków, kwiecień 2019 r.

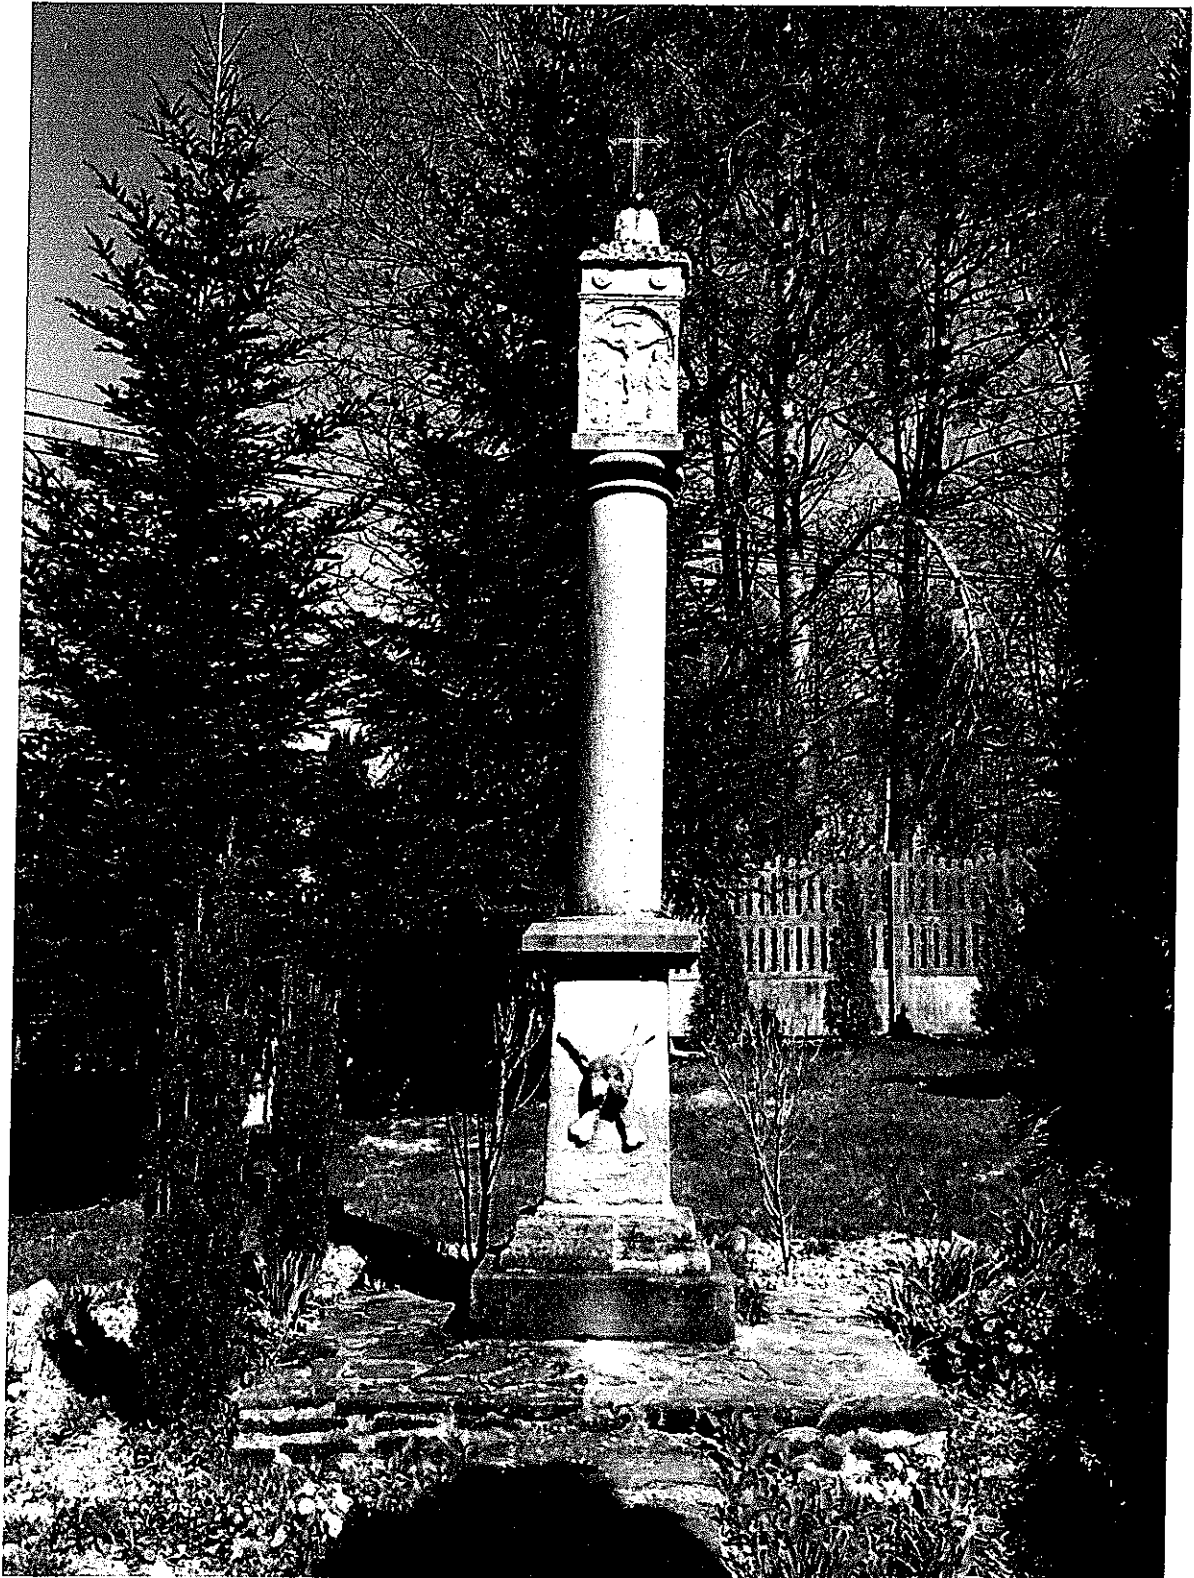
Stan zachowania kapliczki w Stojowicach jest niezadowalający. Największym problemem, z którym mamy do czynienia w tym przypadku jest zainfekowanie przez rośliny zarodnikowe. Tworzą one zielone, czarne i brązowe naloty występujące licznie w dolnych partiach kapliczki oraz mniej licznie u góry. Ich konglomeraty powodują powstawanie plam na kamieniu, lecz nie jest to jedynie problem natury estetycznej. Rośliny zarodnikowe rozrastając się na kamieniu pobierają z niego niezbędne do rozwoju substancje mineralne w ten sposób przyczyniają się do rozkładu lepiscza kamienia i jego powolnej dezintegracji. Na powierzchni kapliczki obserwuje się też zmiany kolorystyczne spowodowane zabrudzeniami, które osadziły się w porach kamienia, głównie pochodzącymi z pyłów, jak również duże zmiany kolorystyczne w obrębie kitów. Sztuczne uzupełnienia kamienia bardzo się rozjaśniły, tworzą w ten sposób niepożądane efekty wizualne i zaburzają estetyczny odbiór kapliczki. Ponadto istnieją miejsca na postumencie gdzie kamień oraz uzupełnienia kamienia zaczynają się kruszyć. Oryginalne formy rzeźbiarskie są mocno zdestruowane oraz zatarte, spowodowane jest to erozją powierzchni kamienia.

Fot. 3. Kapliczka Męki Pańskiej ze Stojowic, widok ogólny od frontu Fot. M. Książek 2019.

Fot. 3. Kapliczka Męki Pańskiej ze Stojowic, widok ogólny od frontu. Widoczne wyraźne pociemnienie kamiennego podestu oraz dolnych partii kapliczki. Fot. M. Książek 2019.

1. Wykonanie szczegółowej dokumentacji fotograficznej stanu zachowania obiektu przed konserwacją
2. Odcyszczanie zainfekowanych powierzchni kapliczki metodą strumieniowo – ścierną z użyciem mikropiaskarki lub metodą hydrodynamiczną. Sugeruje się wykonać próby konserwatorskie w celu doboru odpowiedniego kruszywa oraz zastosowanego ciśnienia. W razie konieczności możliwe jest usuwanie nawarstwień ręcznie za pomocą noży szewskich oraz skalpela. Ewentualne przebarwienia kamienia można odcyszczać

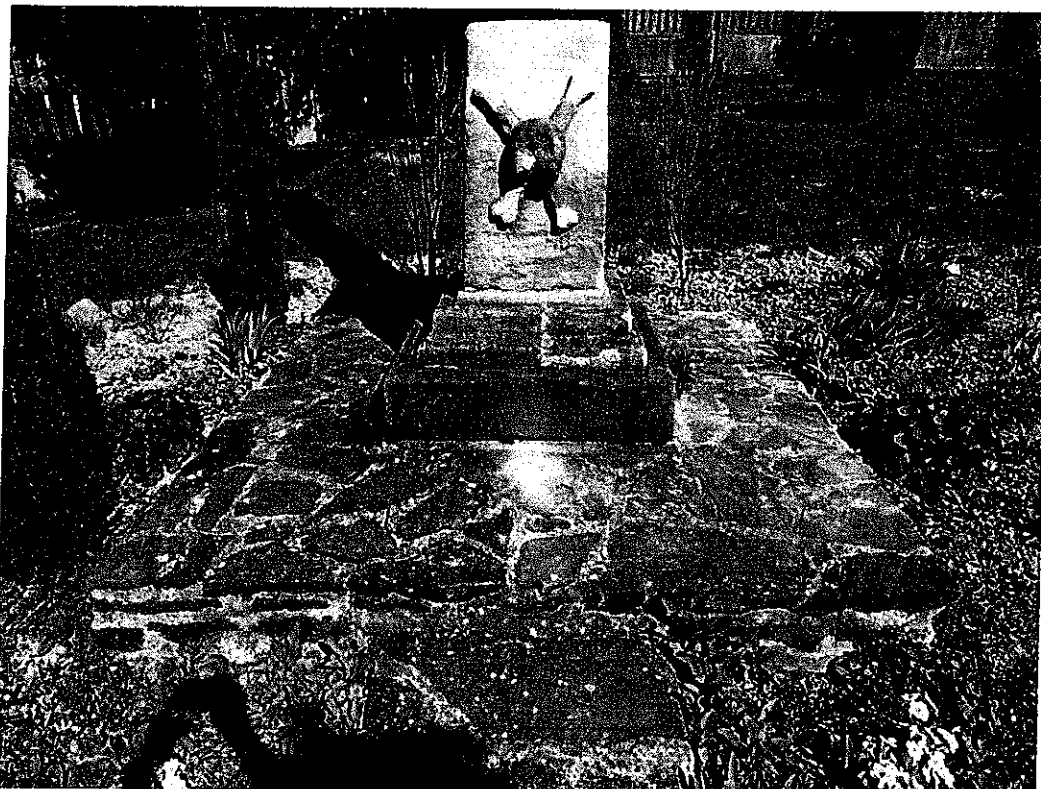
Fot. 5. Kapliczka Męki Pańskiej ze Stojowic, widok na dolny blok kamienny oraz podest zainfekowane przez glony, porosty i mchy. Fot. M. Książek 2019.

3. Zatrucie mikroflory przez powleczenie całości kamienia preparatem *Imprägnierung BFA* firmy Remmers lub innym o podobnym działaniu.
4. Umycie całościowe detalu architektonicznego za pomocą wody z dodatkiem 1% środka powierzchniowo czynnego (Vulpex lub równoważny) oraz doczyszczenie powierzchni parą wodną.

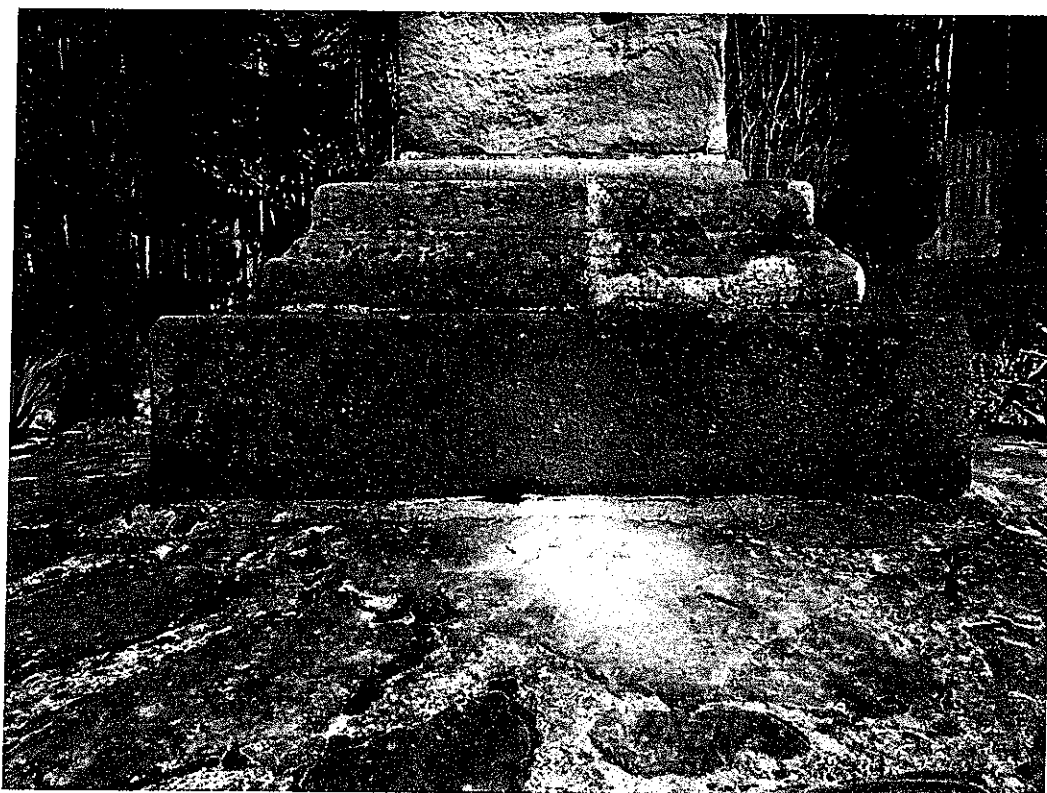
Fot. 6. Kapliczka Męki Pańskiej ze Stojowic, widok na dolny blok kamienny oraz podest zainfekowane przez glony, porosty i mchy. Fot. M. Książek 2019.

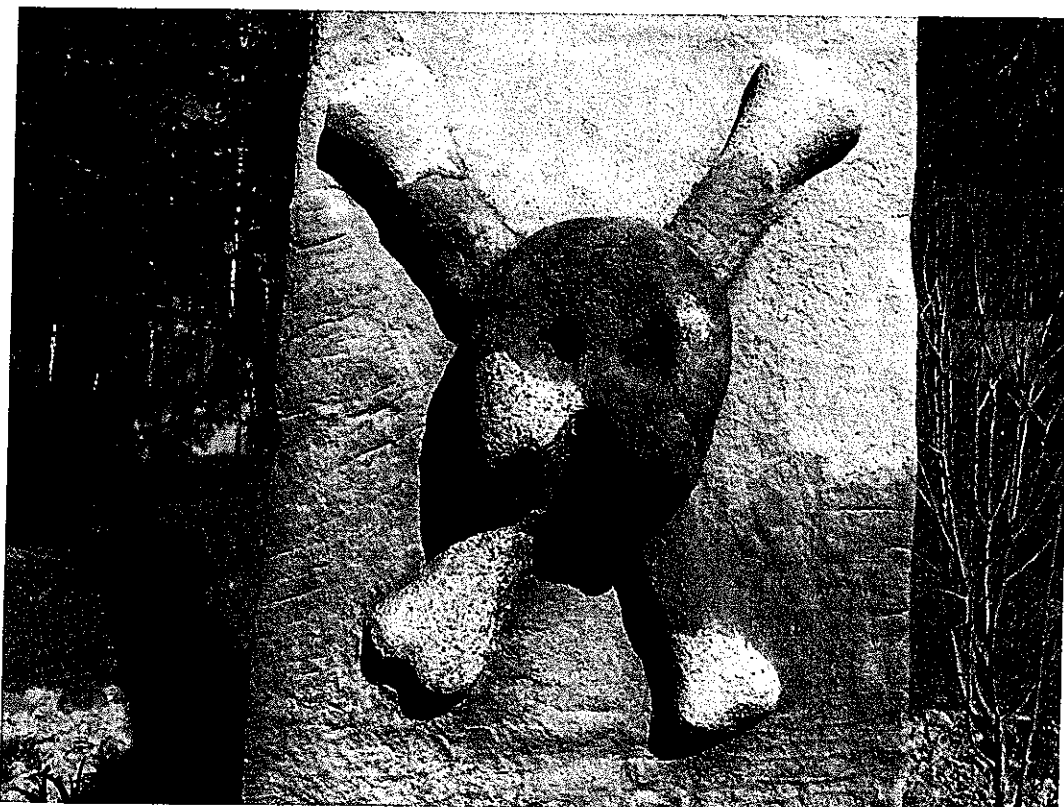
Fot. 7. Kapliczka Męki Pańskiej ze Stojowic, widok na dolny blok kamienny oraz zmieniony kolorystycznie kamień oraz kity. Fot. M. Książek 2019.

8. Scalanie kolorystyczne zmienionych kitów, które posiadają odpowiednią fakturę i formę za pomocą suchych pigmentów ziemnych ze spoiwem krzemooorganicznym lub farb mineralnych barwionych pigmentami ziemnymi.

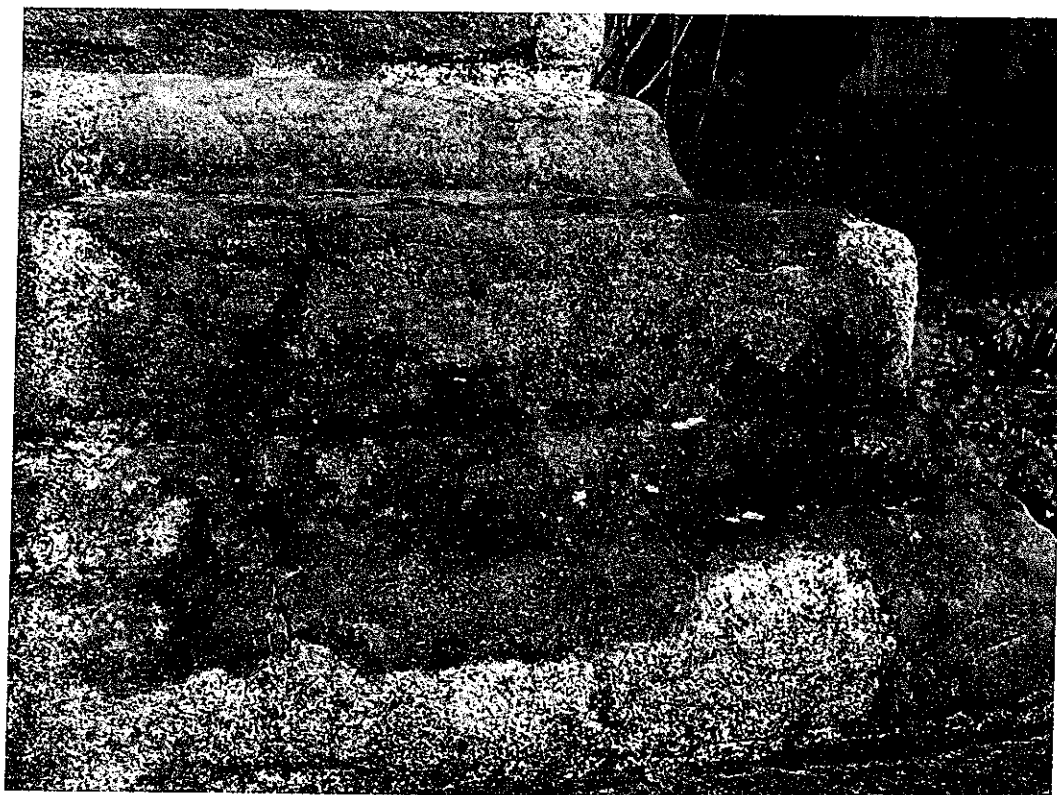
Fot. 8. Kapliczka Męki Pańskiej ze Stojowic, widok na dolny blok kamienny zainfekowane przez glony, porosty i mchy. Fot. M. Książek 2019.

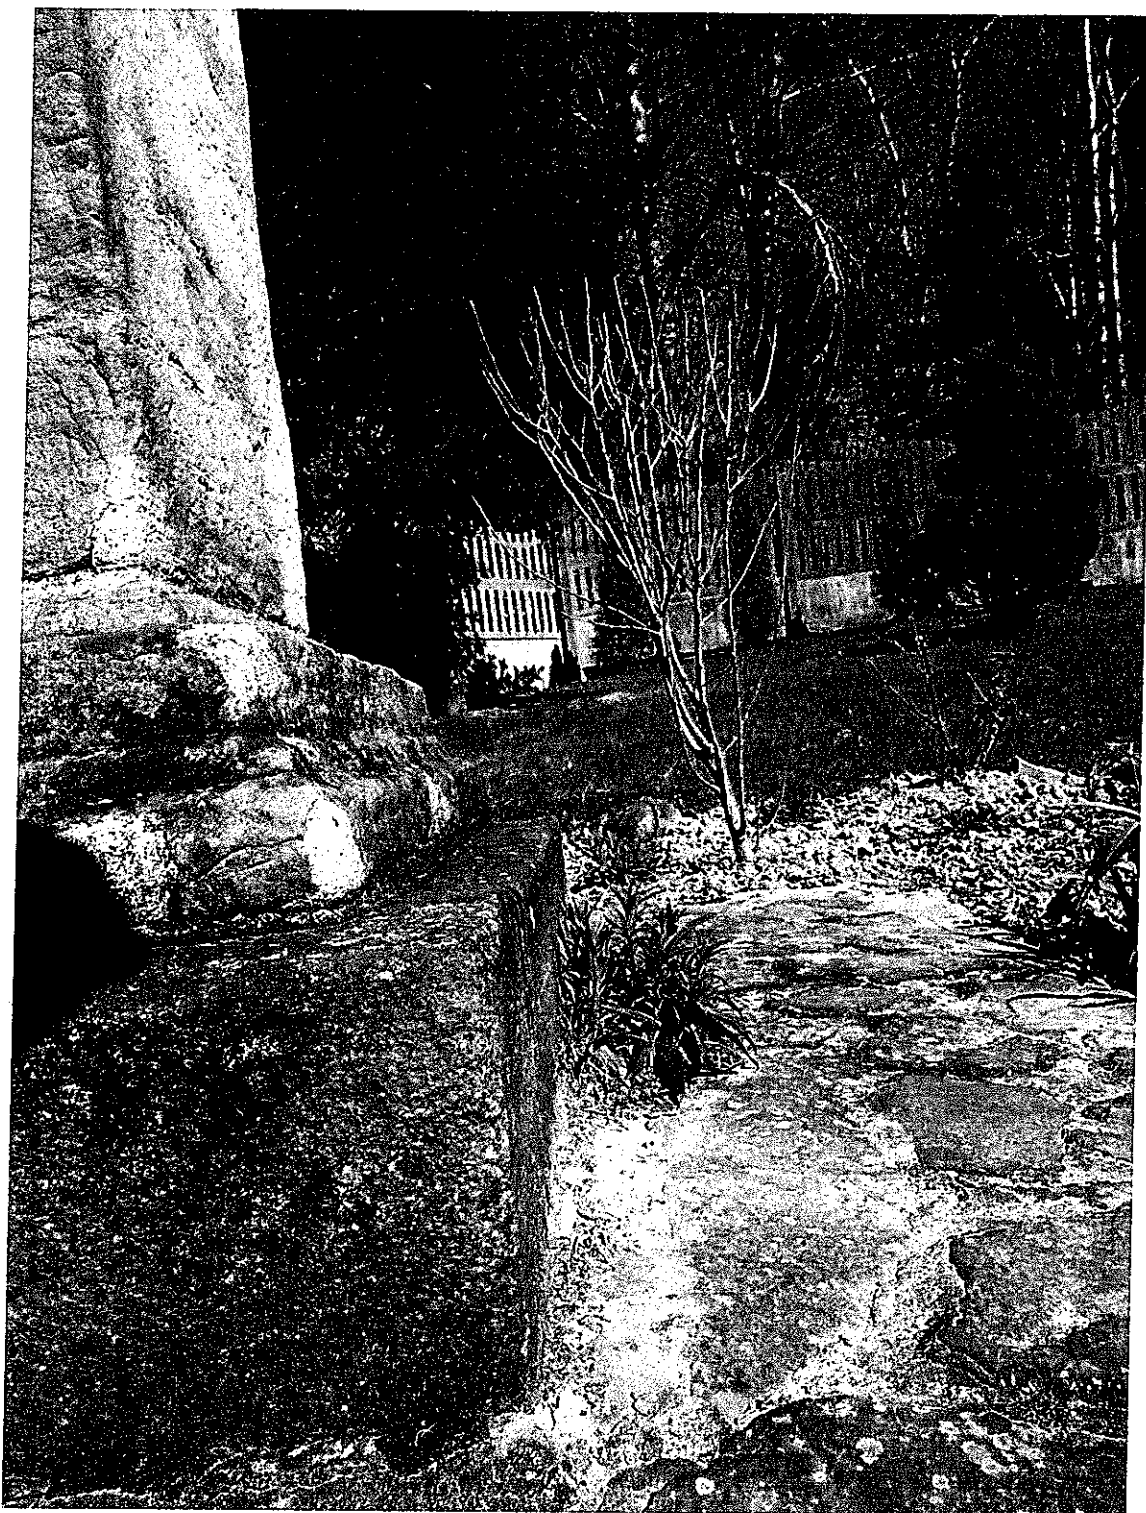
Fot. 9. Kapliczka Męki Pańskiej ze Stojowic, widok na dolny blok kamienny oraz podest zainfekowane przez glony, porosty i mchy, a także porośnięty przez niską roślinność. Fot. M. Książek 2019.

Mimo że obiekt przeszedł gruntowną konserwację dziewięć lat temu jego obecny stan wymaga interwencji konserwatorskiej. Działania te mogą nosić znamiona tzw. konserwacji profilaktycznej czyli polegającej na usunięciu powstających szkodliwych nawarstwień na takim etapie aby nie dopuścić do powstania głębokich zmian korozyjnych zachodzących pod nimi, czy wzmocnieniu zdezintegrowanych miejsc, gdy tylko ten proces się rozpoczyna. Konserwacja prewencyjna wskazana jest szczególnie przy tak cennych obiektach jak ten, które znajdujących się w ekspozycji zewnętrznej. Aby nie dopuścić do powstania głębszych zniszczeń konieczne będzie oczyszczenie kapliczki z brudu, kurzu oraz zielonych brązowych i czarnych nalotów z glonów, mchów czy porostów. Konieczne będzie również zatrucie mikroflory na całej powierzchni kapliczki. Następnie zaleca się uzupełnienie powstałych ubytków kamienia, miejscowe wzmocnienie obiektu przez impregnację oraz zabezpieczenie przed negatywnym wpływem środowiska i czynników atmosferycznych poprzez hydrofobizację. Aby przywrócić obiektowi jego pierwotne walory estetyczne konieczne jest ponowne scalenie kolorystycznie zmienionych kitów, a w niektórych wypadkach konieczna będzie wymiana kitów na nowe. Bliskie sąsiedztwo zieleni niskiej przyczyniło się do rozwoju zanieczyszczeń biologicznych dlatego zaleca się usunięcie roślin zielonych, które wchodzi na kamienny podest otaczający kapliczkę, oraz dbanie o to w przyszłości.

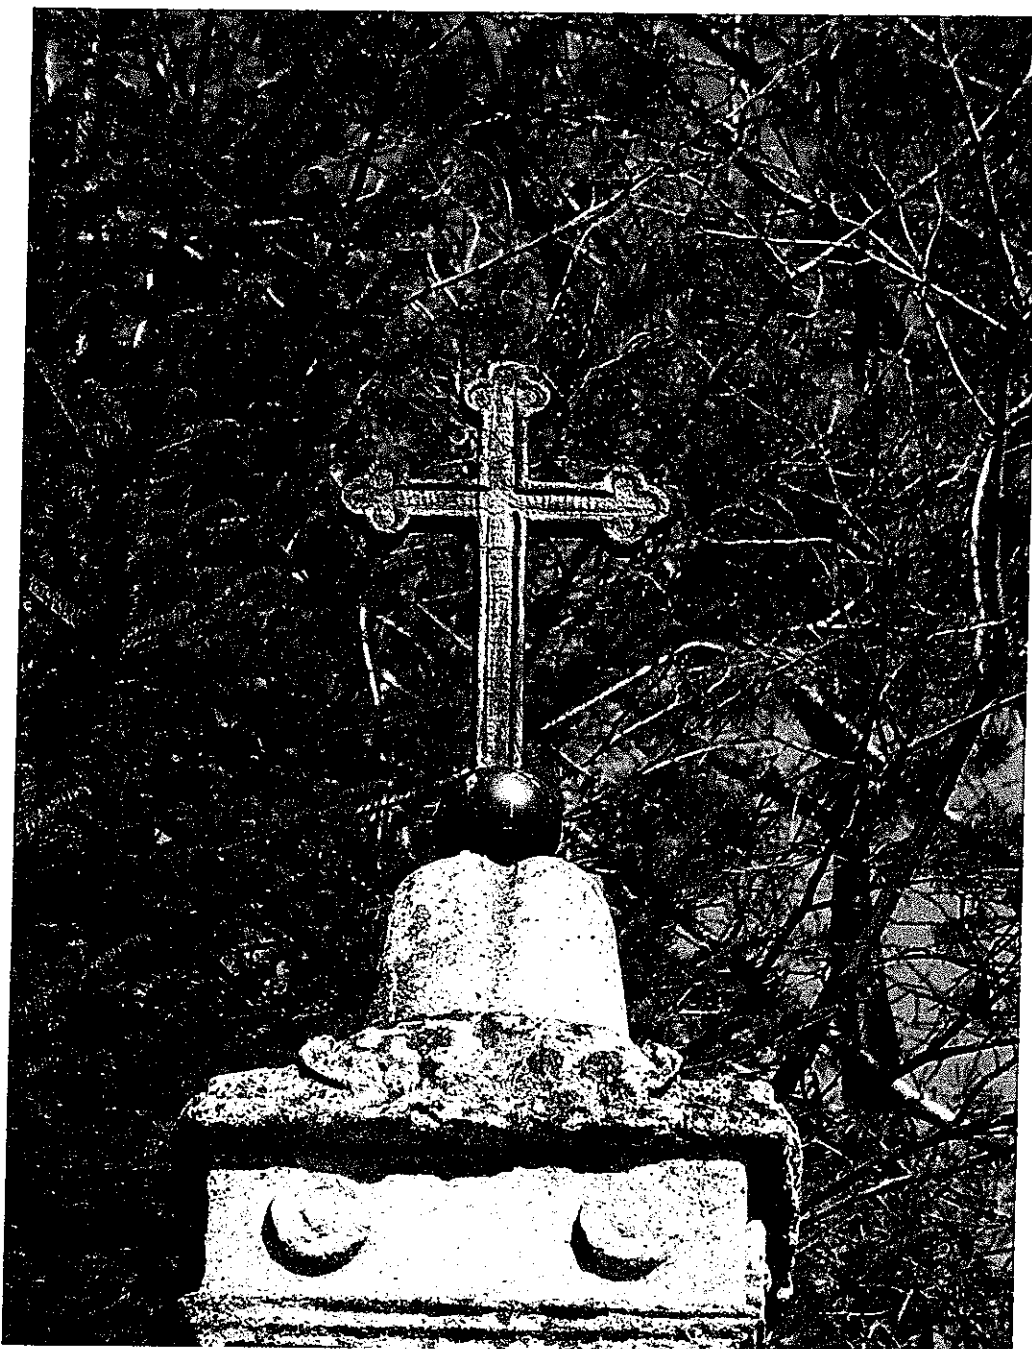
Fot. 13. Kapliczka Męki Pańskiej ze Stojowic, widok na szczyt zainfekowany przez mchy i porosty. Fot. M. Książek 2019.
