Program prac konserwatorskich do barokowej kamiennej kapliczki z rzeźbą św. Floriana, w Dobczycach, powiat myślenicki.

Opracowanie: mgr Agnieszka Jakubowska-Szarska

Małopolski  
Wojewódzki Konserwator Zabytków  
w Krakowie  
31-002 Kraków, ul. Kanonicza 24  
Kraków, kwiecień 2019 r.

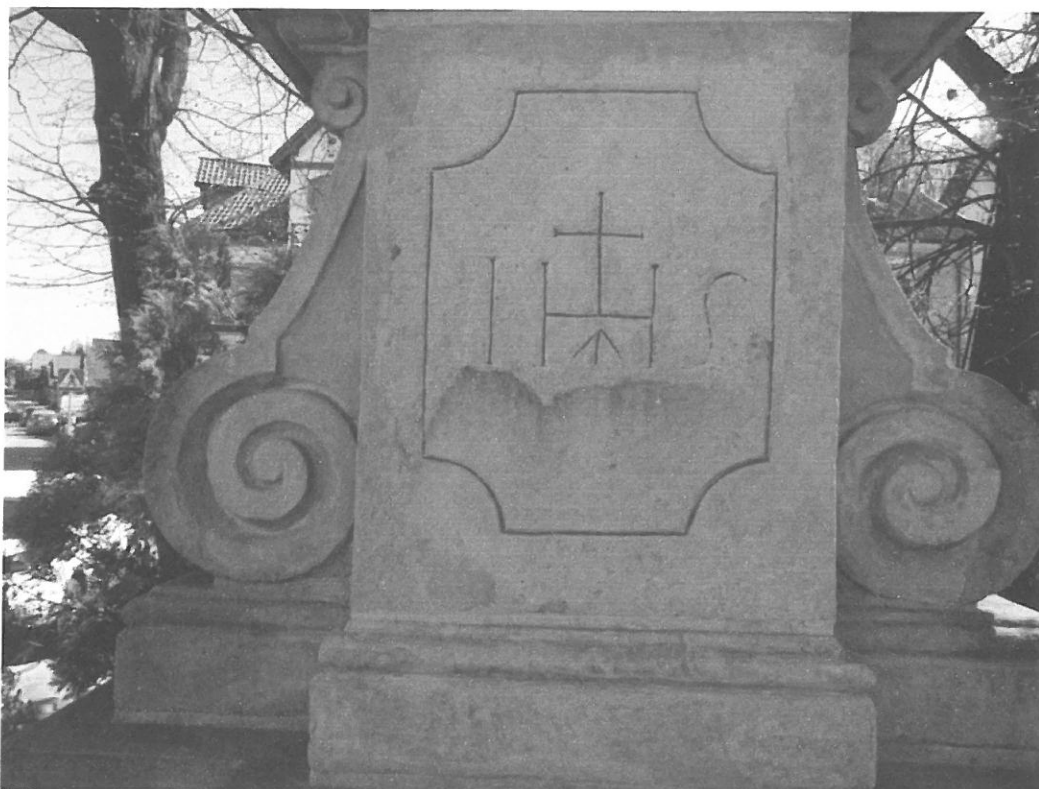
**Fot. 2.** Kapliczka Św. Floriana w Dobczycach, widok od frontu na chrystogram, który wymaga uczytelnienia oraz zmienione kolorystycznie kity. Fot. M. Książek 2019r.

7. Scalanie kolorystyczne zmienionych kitów, które posiadają odpowiednią fakturę i formę za pomocą suchych pigmentów ziemnych ze spoiwem krzemooorganicznym lub farb mineralnych barwionych pigmentami ziemnymi.

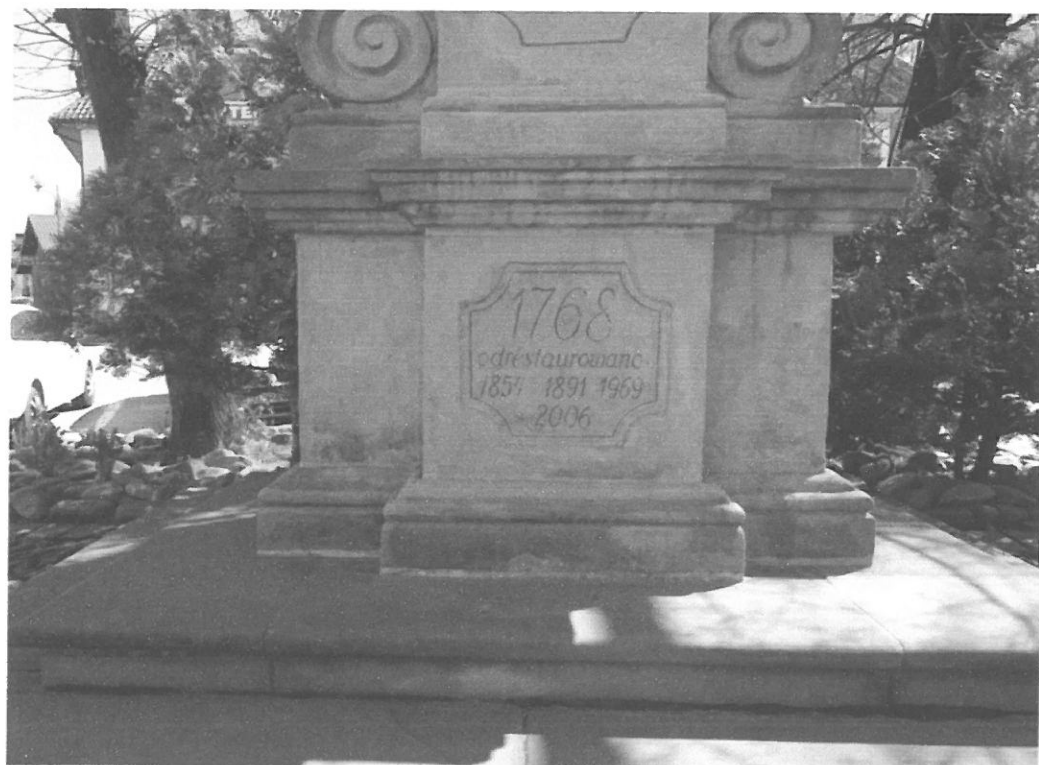
Najgorszy stan zachowania przedstawia kamienny postument. Główne problemy, które możemy tam obserwować to przede wszystkim zielone naloty pochodzenia organicznego będące dowodem bytowania glonów i mchów. Tworzą one rodzaj zacieków na kamieniu ponieważ są wymywane przez opady atmosferyczne. Na kamieniu możemy obserwować również ciemne naloty i jest to najpewniej efekt zakurzenia i brudu osadzającego się w porach kamienia. Jednak głównym problemem są pociemniałe kity i uzupełnienia kamienia. Odcinają się one bardzo wyraźnie od naturalnego kamienia i tworzą niekorzystne efekty wizualne. Ponadto istnieją miejsca na postumencie gdzie kamień oraz uzupełnienia kamienia zaczynają się kruszyć. Ekspozycja zewnętrzna miała również negatywny wpływ na warstwę malarską mimo, że z daleka wygląda ona nie najgorzej zaczęła

**Fot. 3.** Kapliczka Św. Floriana w Dobczycach, widok na postument od frontu, widoczne również ciemne zacieki z brudu oraz naloty organiczne. Fot. M. Książek 2019r.

1. Wykonanie szczegółowej dokumentacji fotograficznej stanu zachowania obiektu przed konserwacją.
2. Odczyszczenie mechaniczne powierzchni kamienia za pomocą miękkich szczotek oraz pędzli z luźnych nawarstwień kurzu i brudu.
3. Zatrucie mikroflory przez powleczenie partii cokołowej kapliczki preparatem *Imprägnierung BFA* firmy Remmers lub innym o podobnym działaniu.

4. Odczyszczanie całej powierzchni kamienia za pomocą wody z dodatkiem 1% środka powierzchniowo czynnego (np. Vulpex bądź równoważny) oraz ewentualne doczyszczanie powierzchni parą wodną. W zależności od efektów odcyszczania, można próbować doczyścić najsilniej zabrudzoną powierzchnię metodą hydrodynamiczną. Ewentualne przebarwienia kamienia można odczyszczać chemicznie np. okładami z celulozy: oraz wody utlenionej bądź 5 % kwasu fluorowodorowego, czy okładami z kwaśnego węgla amonowego. Metodę chemiczną dobieramy na podstawie prób konserwatorskich. Polichromie można próbować odczyścić: parą wodną, wodą z dodatkiem detergentu (np. Vulpex) bądź mechanicznie za pomocą gąbek poliuretanowych np. Wishab lub lateksowych np. Cleanmaster.

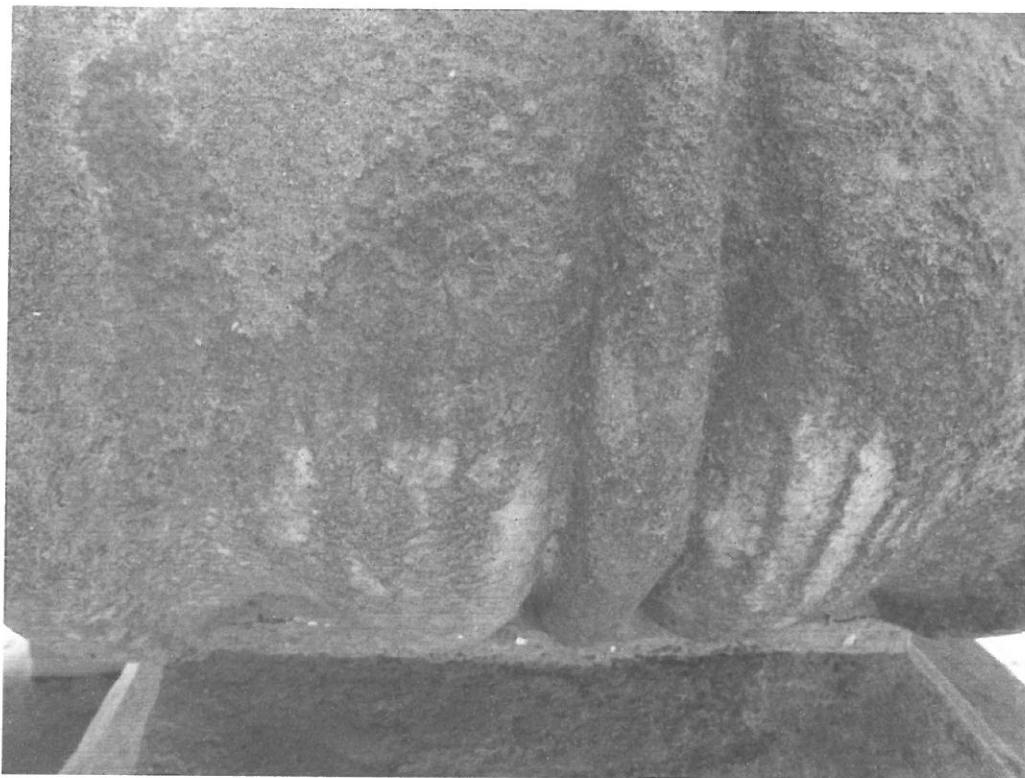
**Fot. 4. Kapliczka Św. Floriana w Dobczycach, widok na postument z boku, kamień zainfekowany przez glony.**  
Fot. M. Książek 2019r.

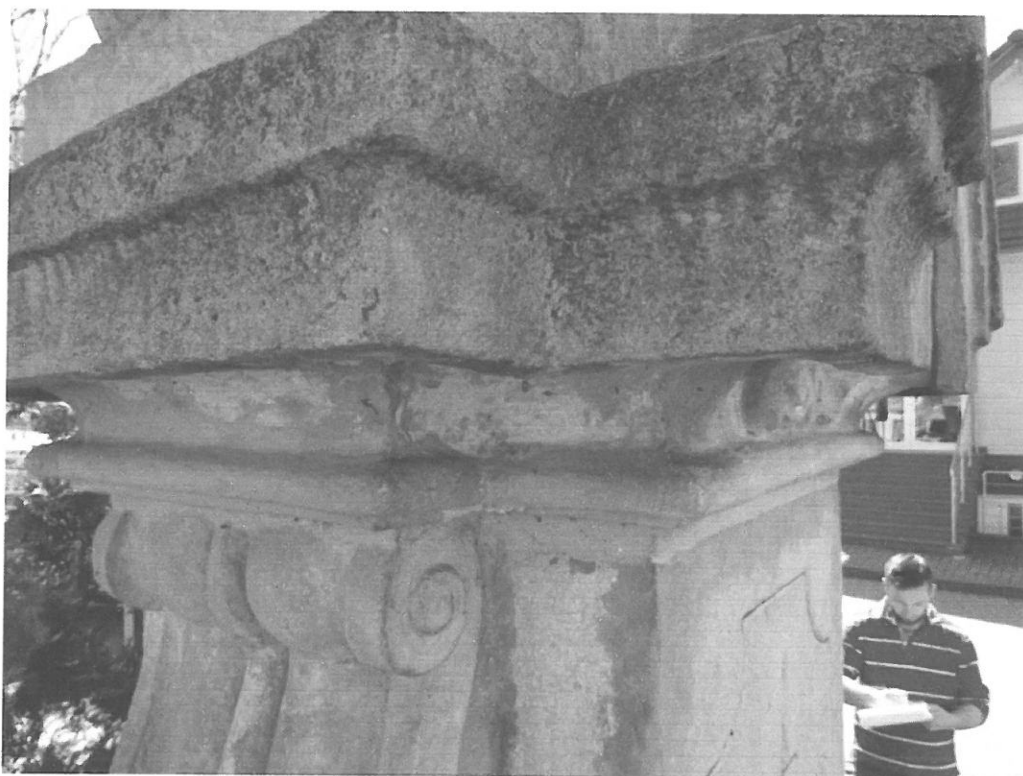
**Fot. 5. Kapliczka Św. Floriana w Dobczycach, widok na postument z boku, kamień zainfekowany przez glony i porosty. Widoczne również przebarwienia kitów.** Fot. M. Książek 2019r.

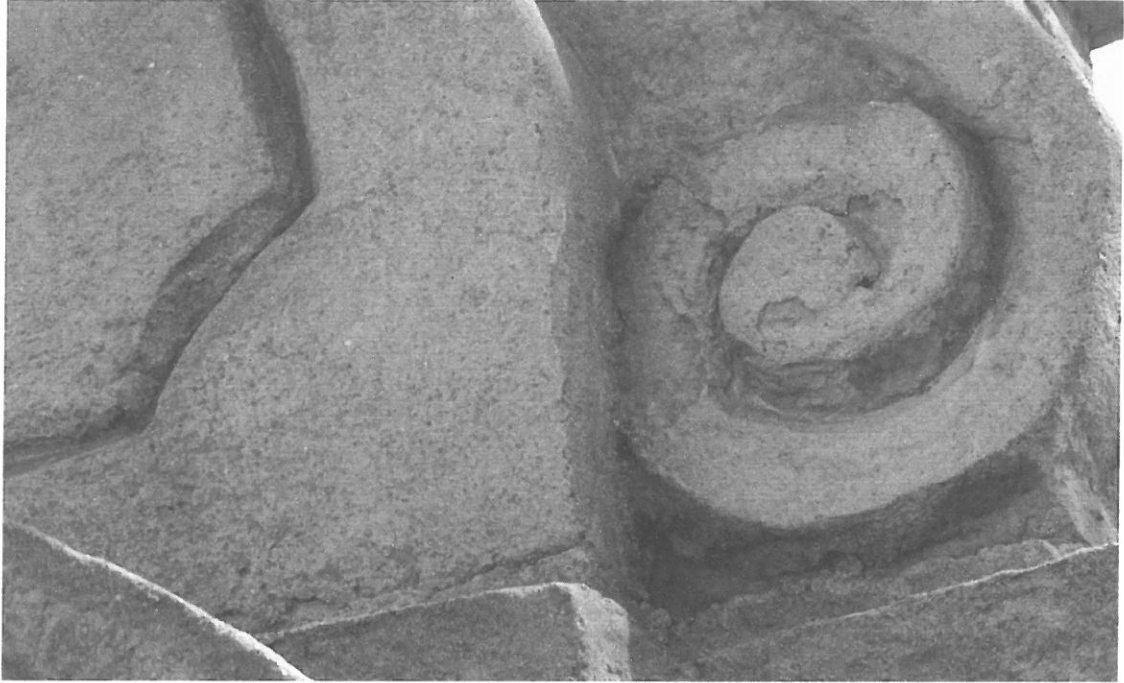
**Fot. 6. Kapliczka Św. Floriana w Dobczycach, widok od frontu, widoczne ubytki kamienia. Fot. M. Książek 2019r.**

6. Uzupelnienie ubytków zaprawą firmową Restauriermörtel firmy Remmers bądź jej równoważnikiem, barwioną w masie suchymi pigmentami ziemnymi odpornymi na środowisko alkaliczne. Płaszczyznę uzupełnień opracowujemy fakturalnie w celu odwzorowania powierzchni kamienia. Miejscowo w celu poprawienia adhezji uzupełnienia do oryginalnego materiału można zastosować jako podkład warstwę żywicy akrylowej Haftfest firmy Remmers (żywica rozcieńczona z wodą destylowaną w stosunku 1:1). W trakcie uzupełniania istotne jest opracowanie elementów kamiennych, tak, aby nadać im odpowiednią architektoniczną formę.

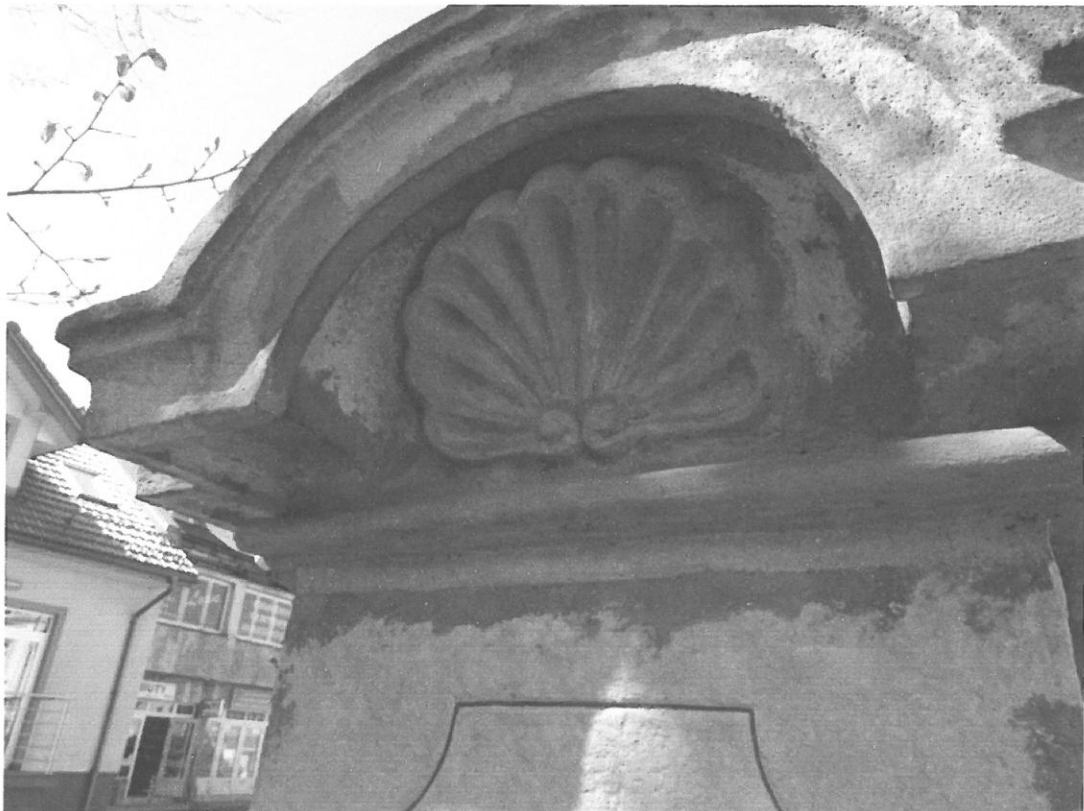
**Fot. 7. Kapliczka Św. Floriana w Dobczycach, widok na postument od tyłu, widoczne pociemniałe i zmienione kolorystycznie kity. Fot. M. Książek 2019r.**

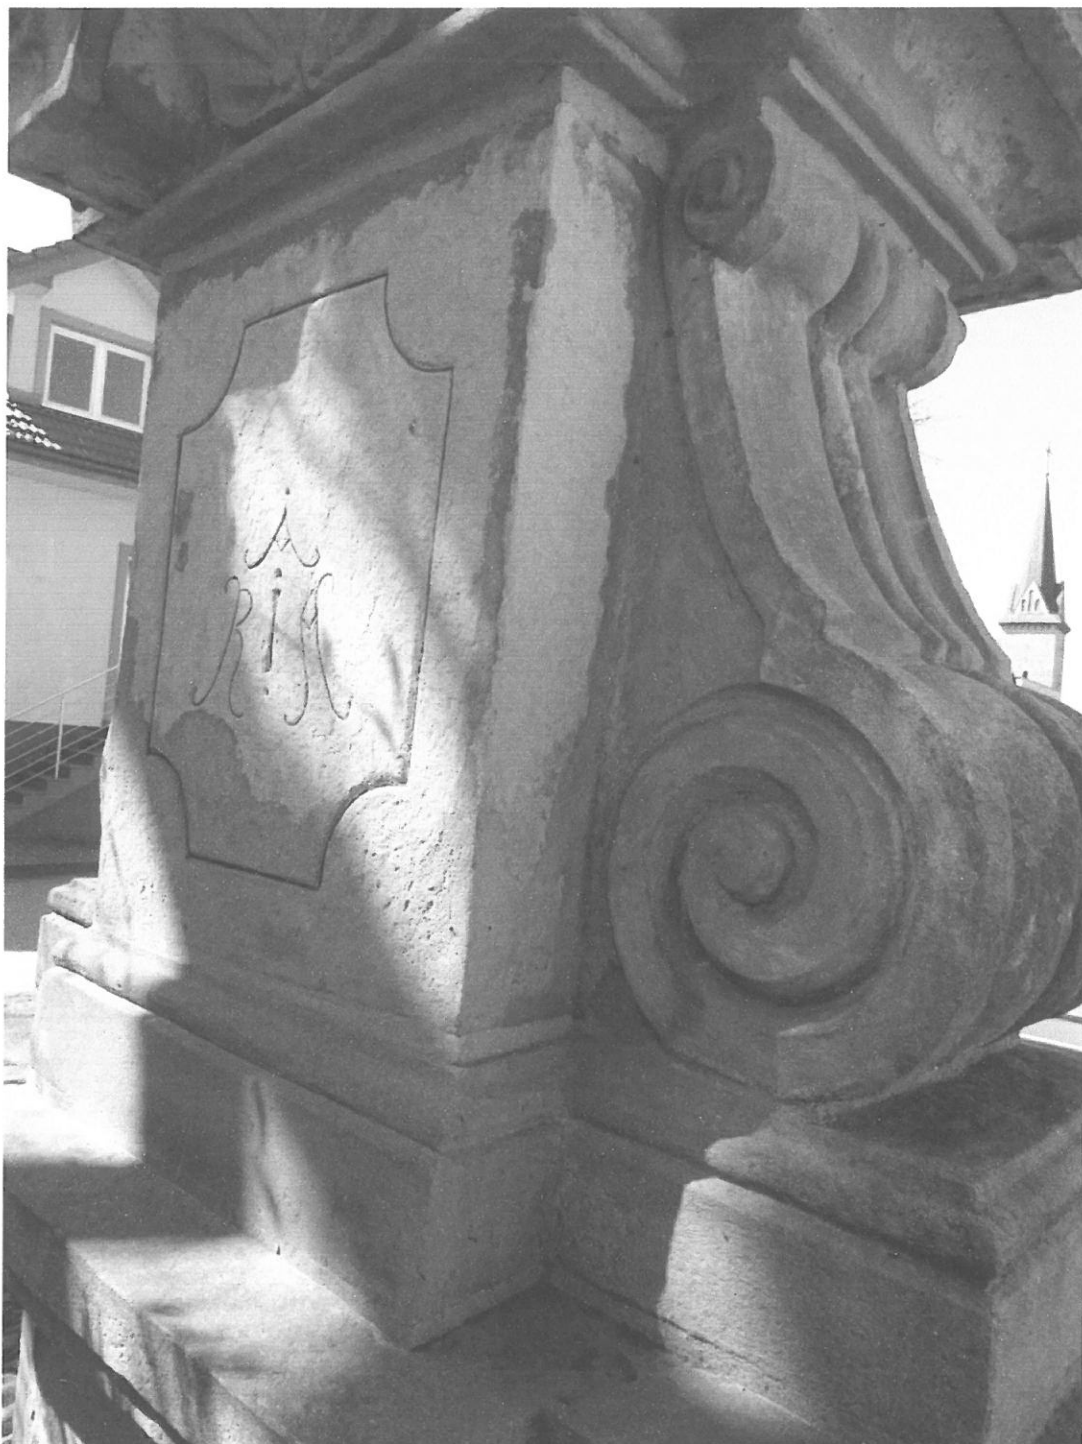
**Fot. 8. Kapliczka Św. Floriana w Dobczycach, widok na postument od tyłu, widoczne pociemniałe i zmienione kolorystycznie kity. Fot. M. Książek 2019r.**

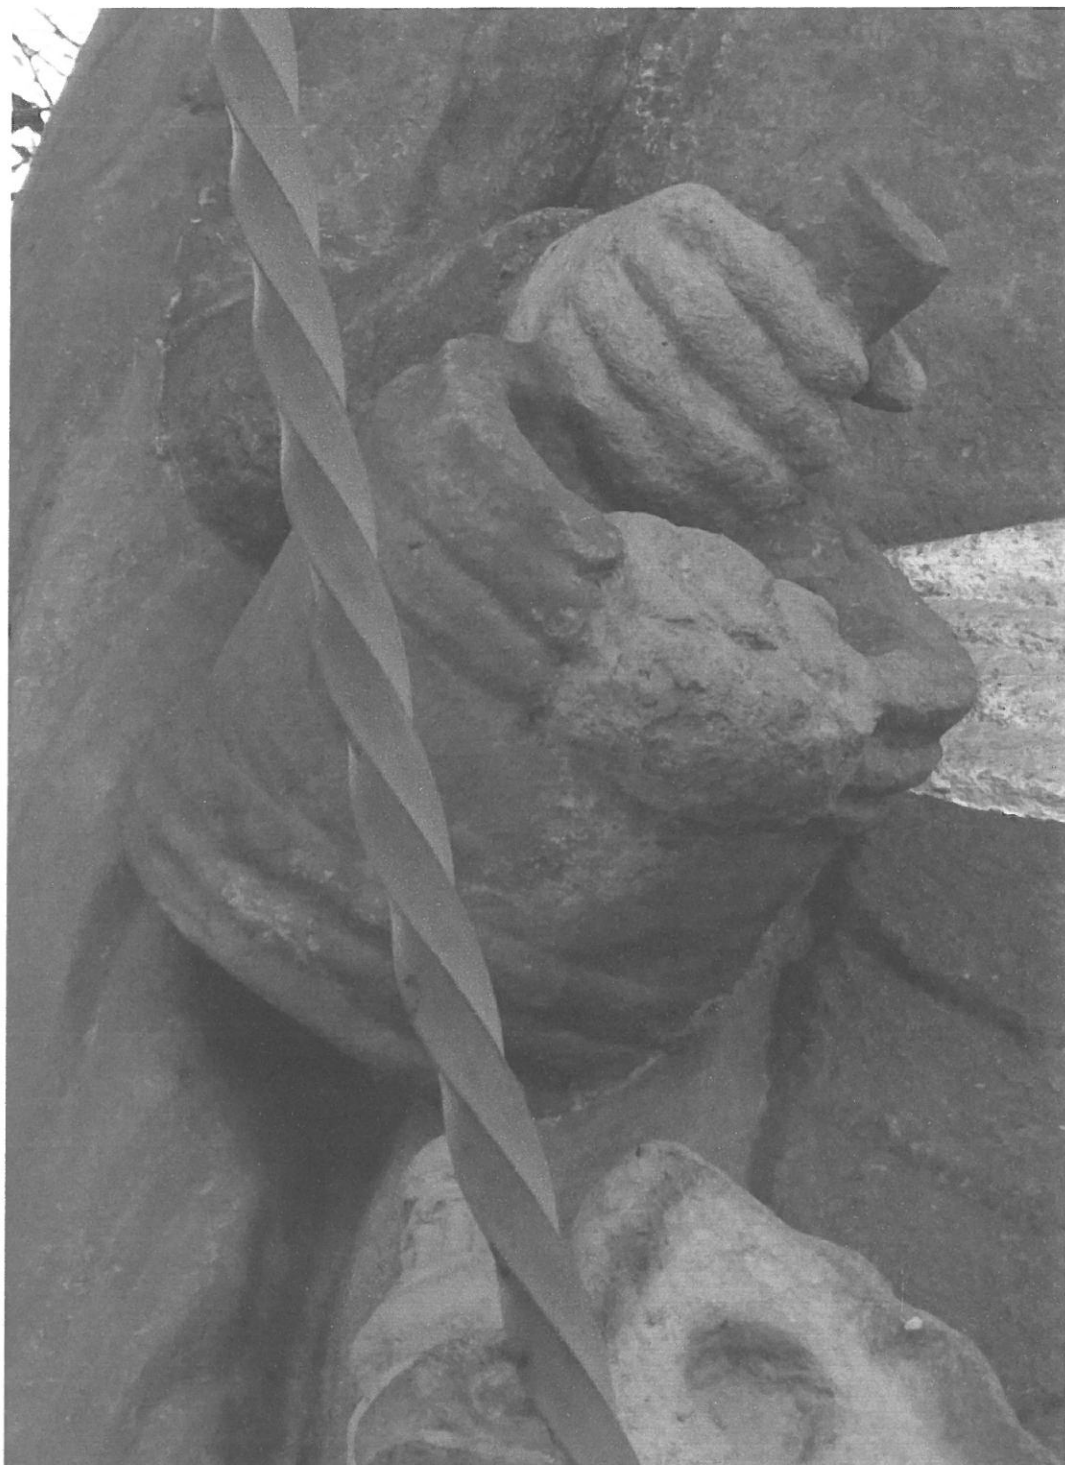
**Fot. 10. Kapliczka Św. Floriana w Dobczycach, widok na figurę, widoczne ubytki kamienia i pudrująca się warstwa malarska. Fot. M. Książek 2019r.**

9. Do scalenia kolorystycznego bądź odtwarzania oryginalnych warstw malarskich sugeruje się wykorzystać pigmenty mineralne firmy Kremer ze spoiwem krzemianowym.
