Program prac konserwatorskich do kamiennej kapliczki Męki Pańskiej typu słupowego, w Stojowicach, powiat myślenicki, gmina Dobczyce.

Opracowanie: mgr Agnieszka Jakubowska-Szarska

Kraków, kwiecień 2019 r.

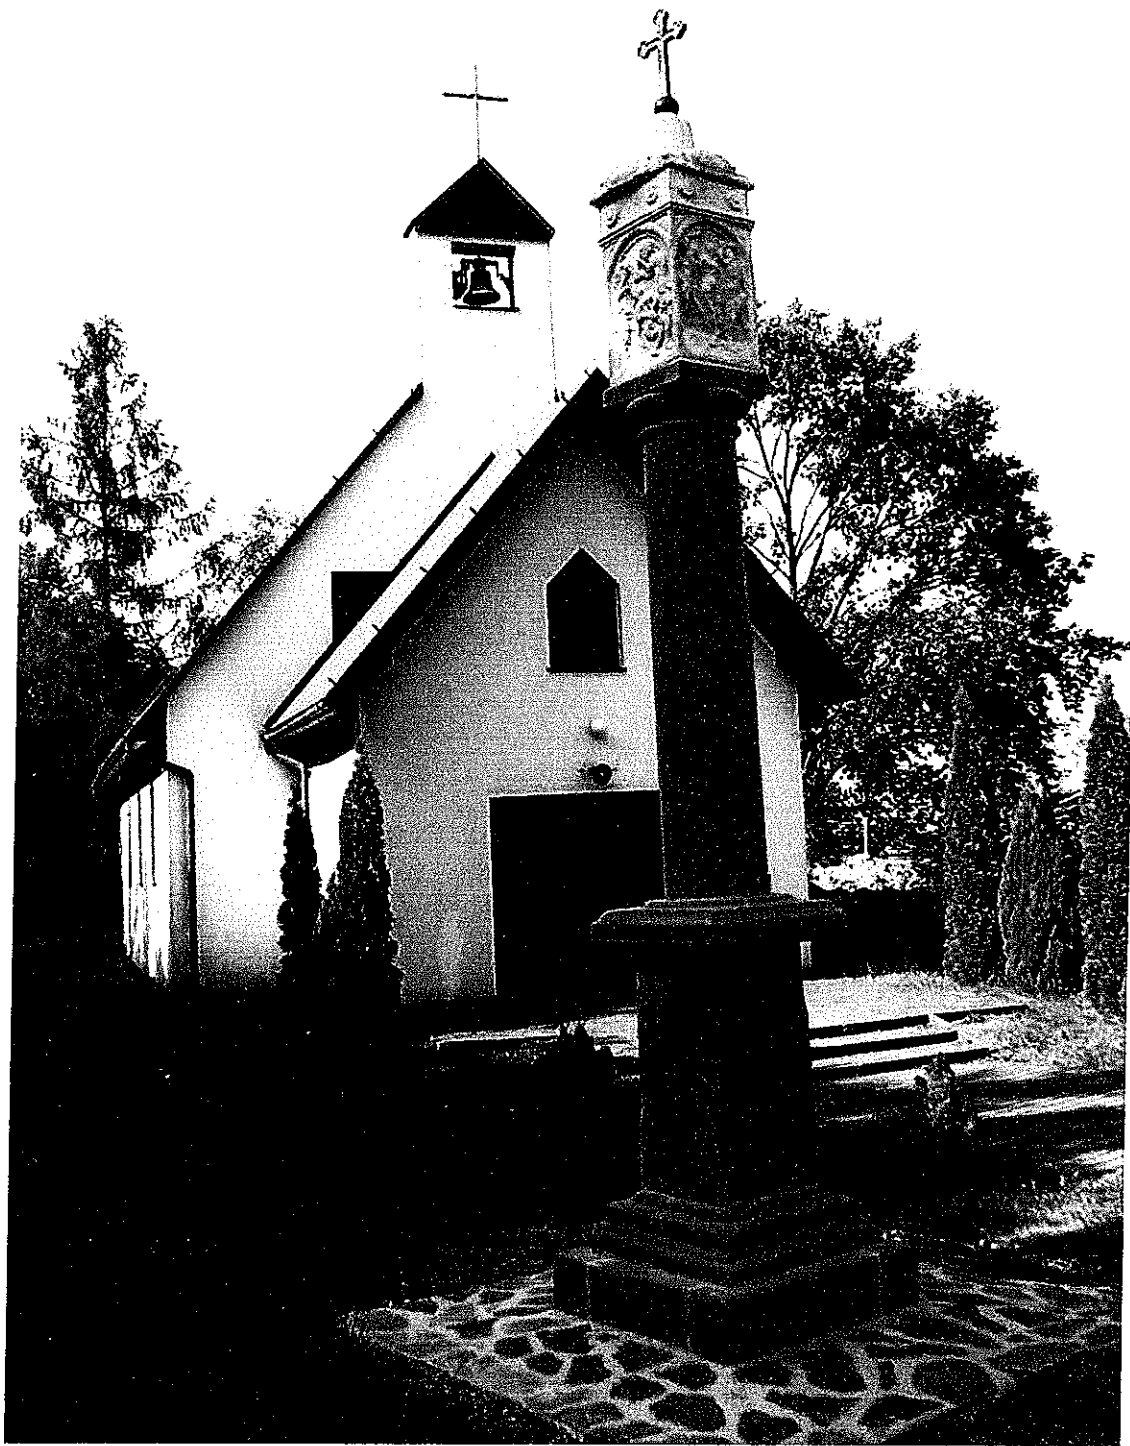
Fot. 2. Kapliczka Męki Pańskiej ze Stojowic, stan kapliczki po pracach konserwatorskich w 2010 roku.

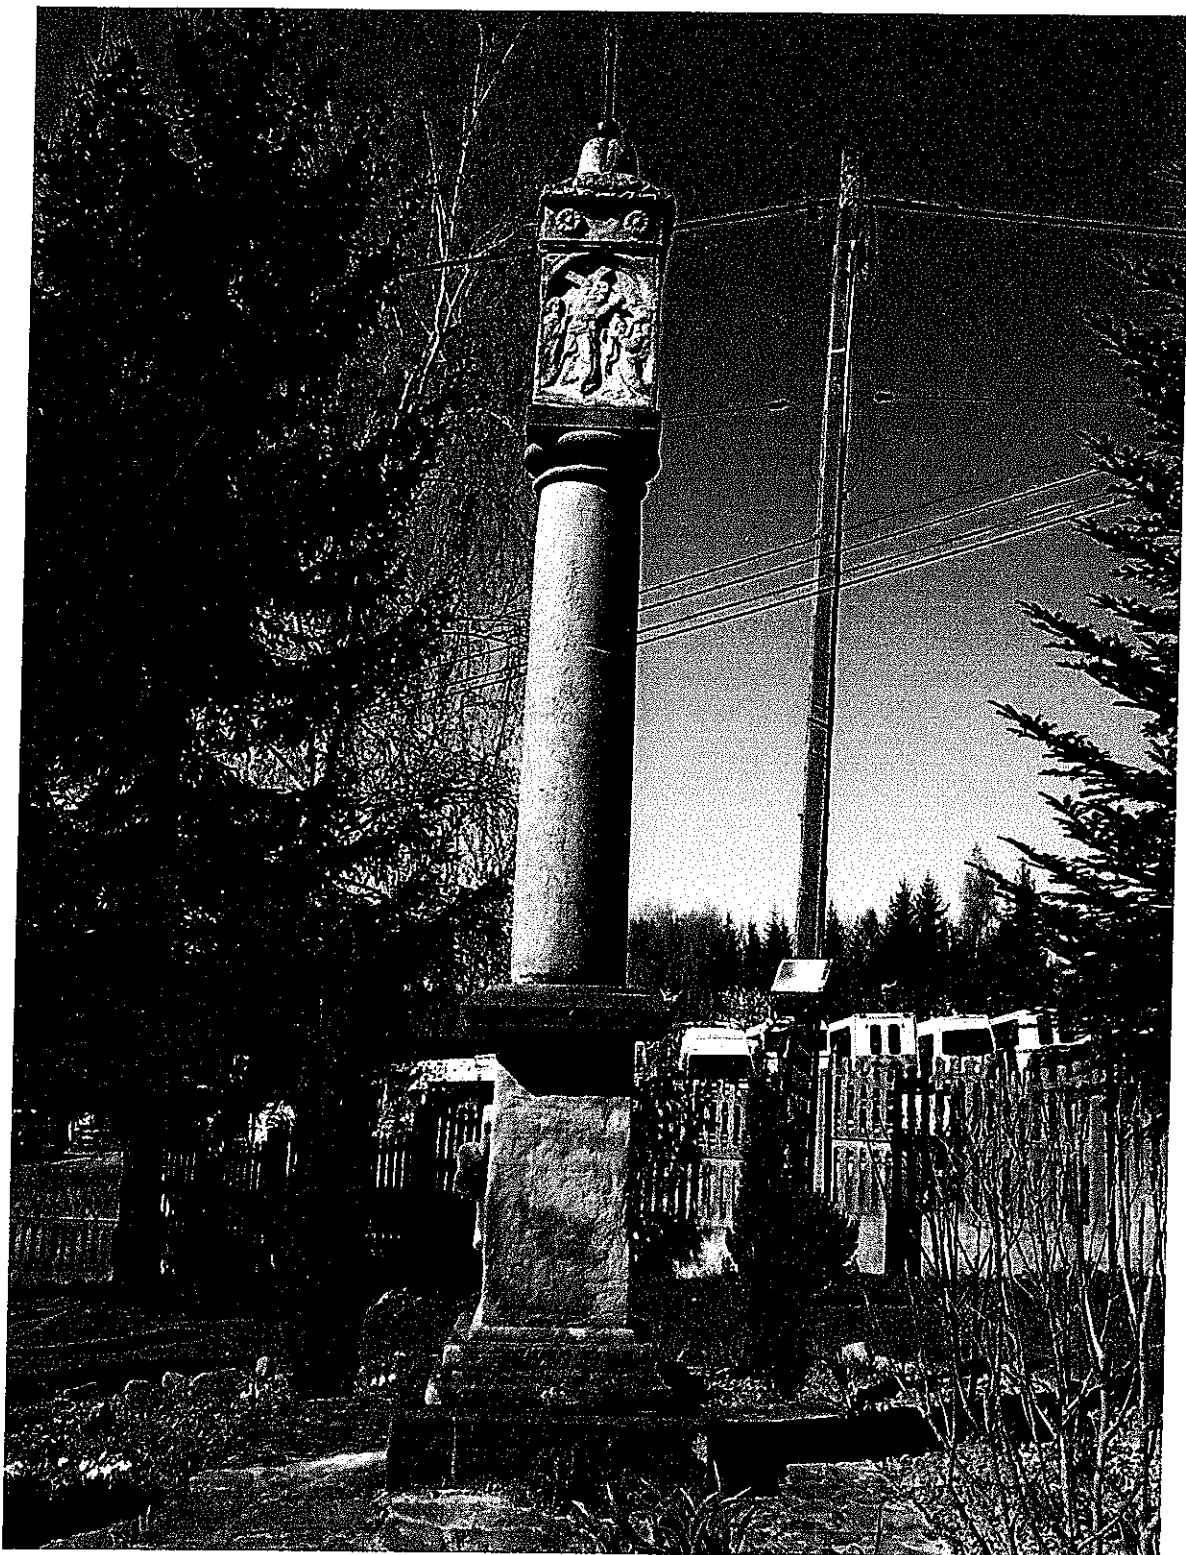
Fot. 4. Kapliczka Męki Pańskiej ze Stojowic, widok ogólny z boku. Fot. M. Książek 2019.

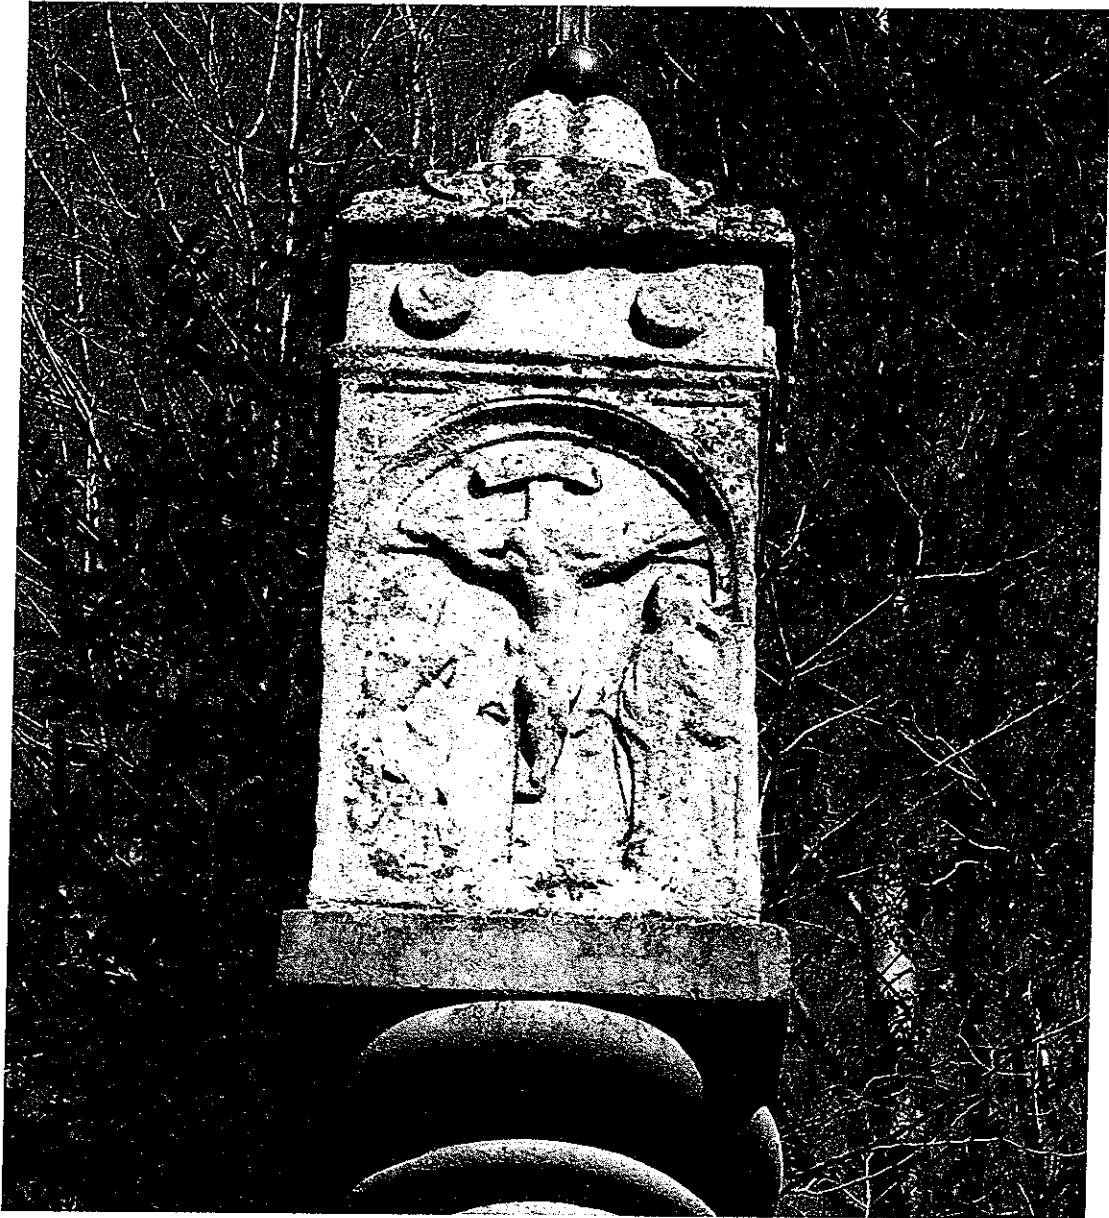
Fot. 10. Kapliczka Męki Pańskiej ze Stojowic, widok na górny blok kamienny z przedstawieniem Ukrzyżowania (od frontu) z postaciami Matki Boskiej i Marii Magdaleny. Fot. M. Książek 2019.

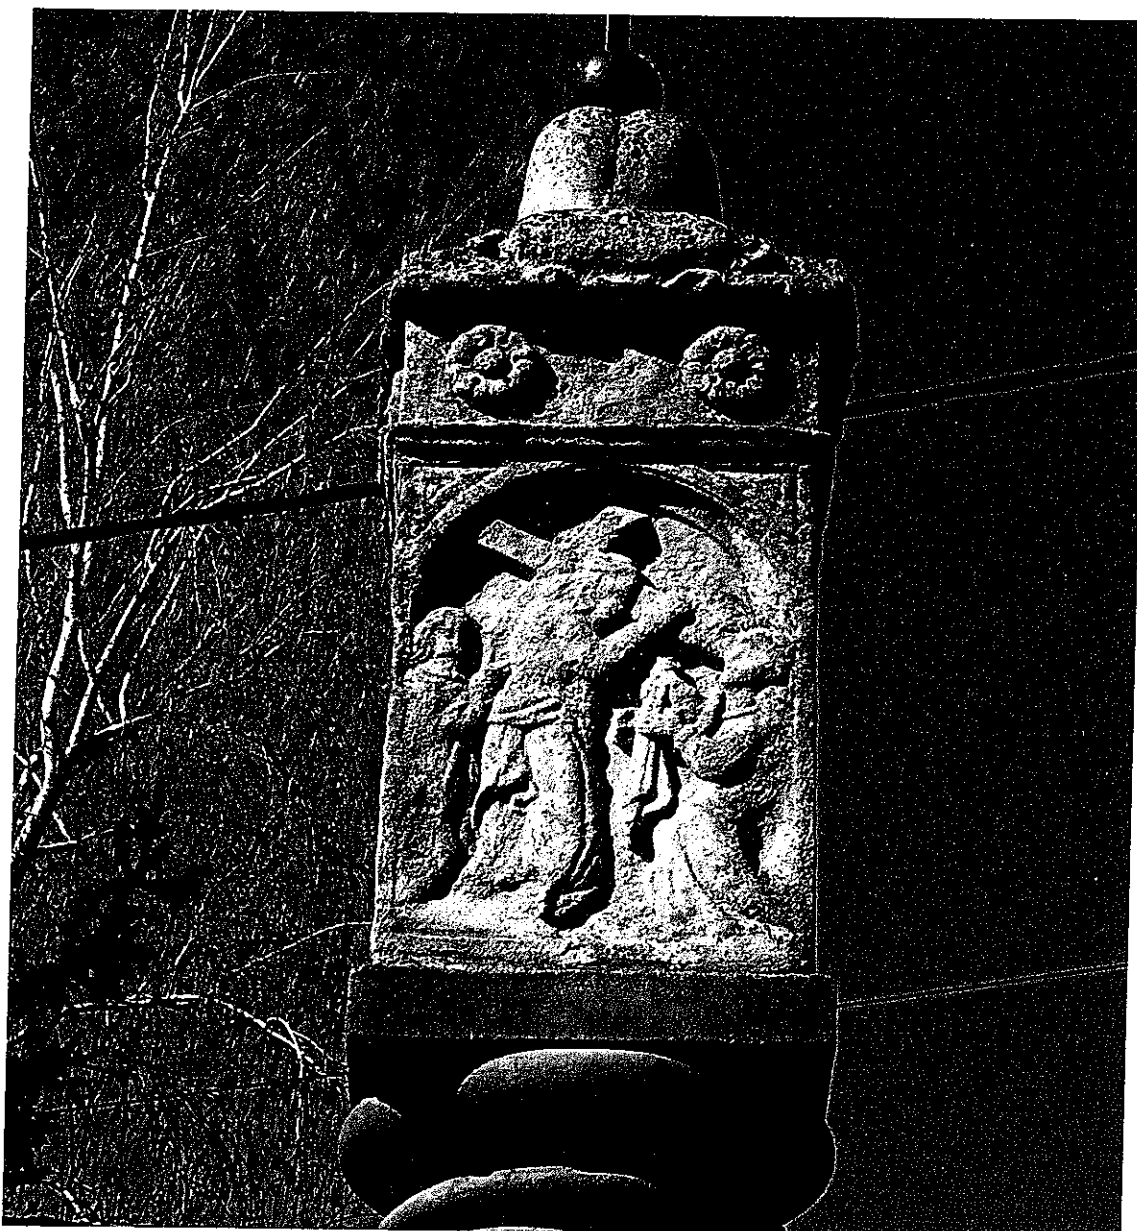
Fot. 11. Kapliczka Męki Pańskiej ze Stojowic, widok na górny blok kamienny z przedstawieniem Niesienia Krzyża (z prawej) z postacią św. Weroniki ocierającą twarz Chrystusa. Fot. M. Książek 2019.
